REVITALIZACE OKOLÍ KAPLE SV. ANNY  
Ulice Rozvojová, Prostějov  
STATUTÁRNÍ MĚSTO PROSTĚJOV  
T. G. Masaryka 130/14, 796 01 Prostějov

SO 801 SADOVÉ ÚPRAVY A MOBILIÁŘ

CELKOVÁ SITUACE D.2.3.2

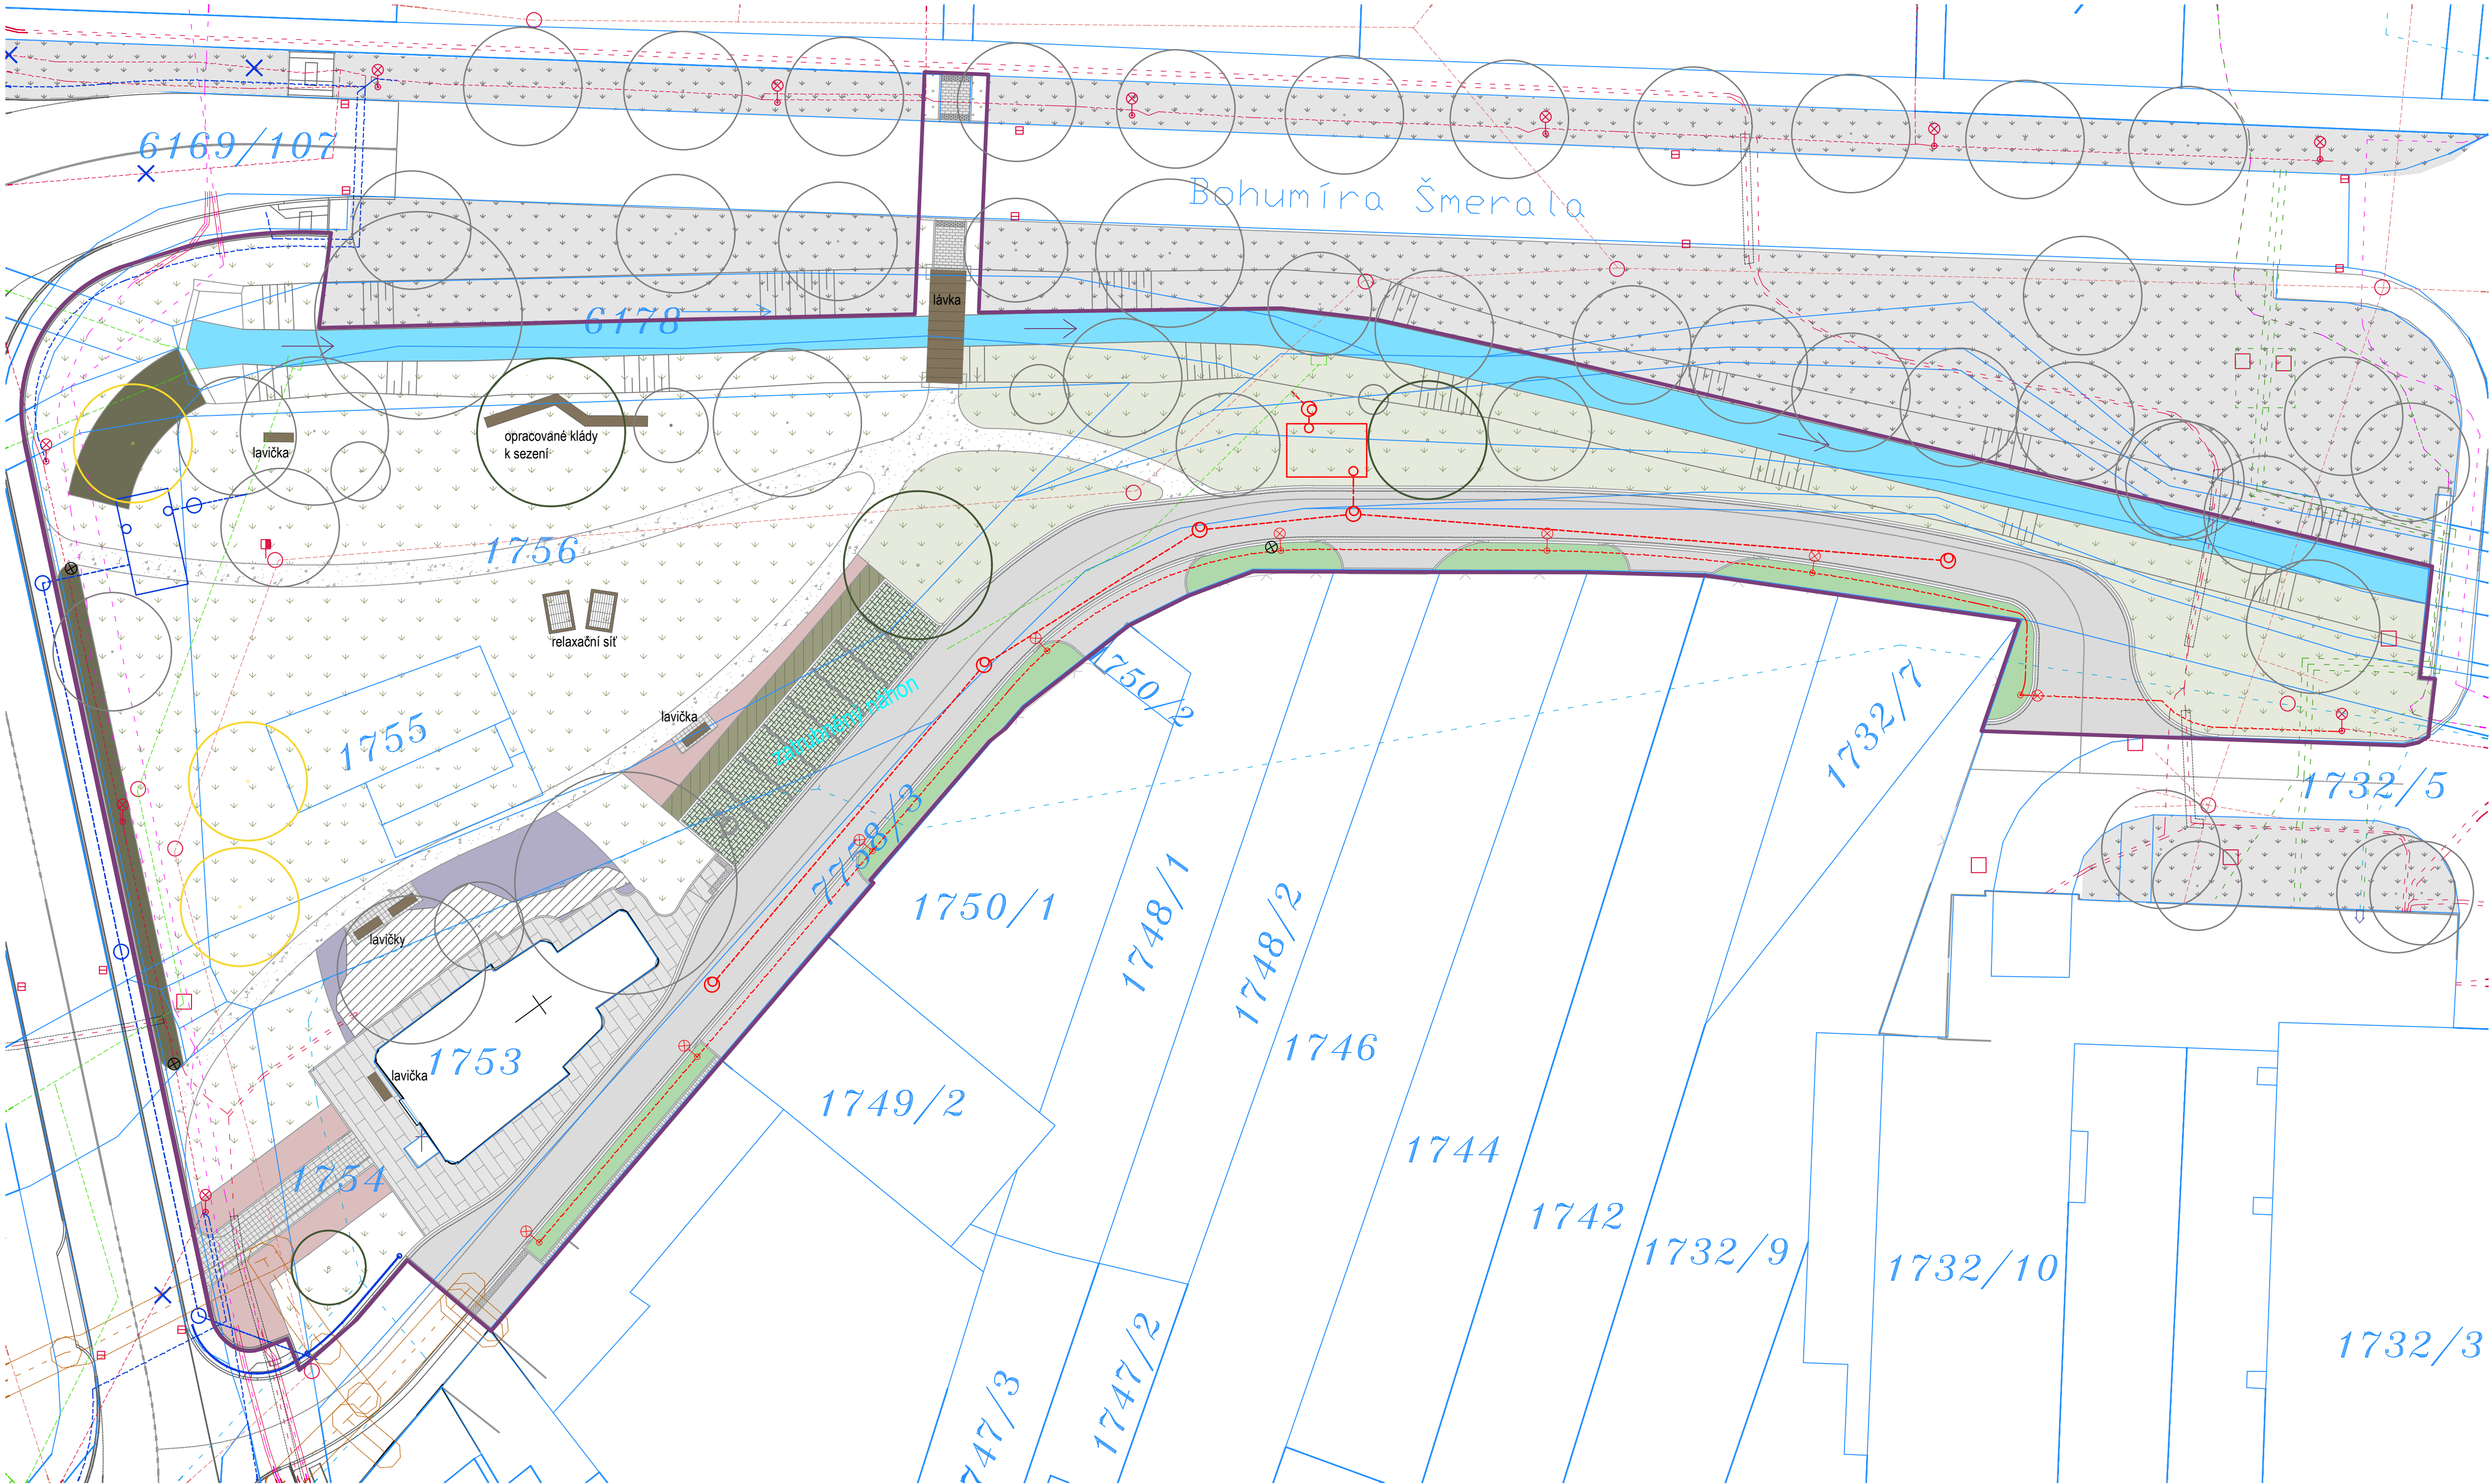
- stromy
- stromy k přesazení - nová lokalizace výsadby
- clona vyšších keřů
- záhon kvetoucích keřů
- záhon půdopokryvných keřů
- záhon smíšený (keře, okrasné traviny, trvalky, cibuloviny)
- obnova stávajícího záhonu
- trávník parkový
- trávník luční
- lávka
- sedací prvky
- odpádkový koš

- stromy
- trávník
- stinný záhon
- potok

- dlažba - drenážní betonová
- dlažba - přeskládání stávající
- dlažba - žulová kostka 8/8
- dlažba - žulová kostka 18/18
- cestní síť - MZK
